Jord og flomskredfare
Nallovuopphi

JO
Sigmund Seppola					
Geologisk vurdering av jord og flomskredfare ved reguleringsplan.			Dato 24.08.18		
			Utarbeidet av Karin Bergbjørn		
			Fagkontrollert av		
			Godkjent av		
		Oppdragsnummer 301-1	Dokumentnummer		Revisjon

Vurdering av jord- og flomskredfare Nallovuopphi

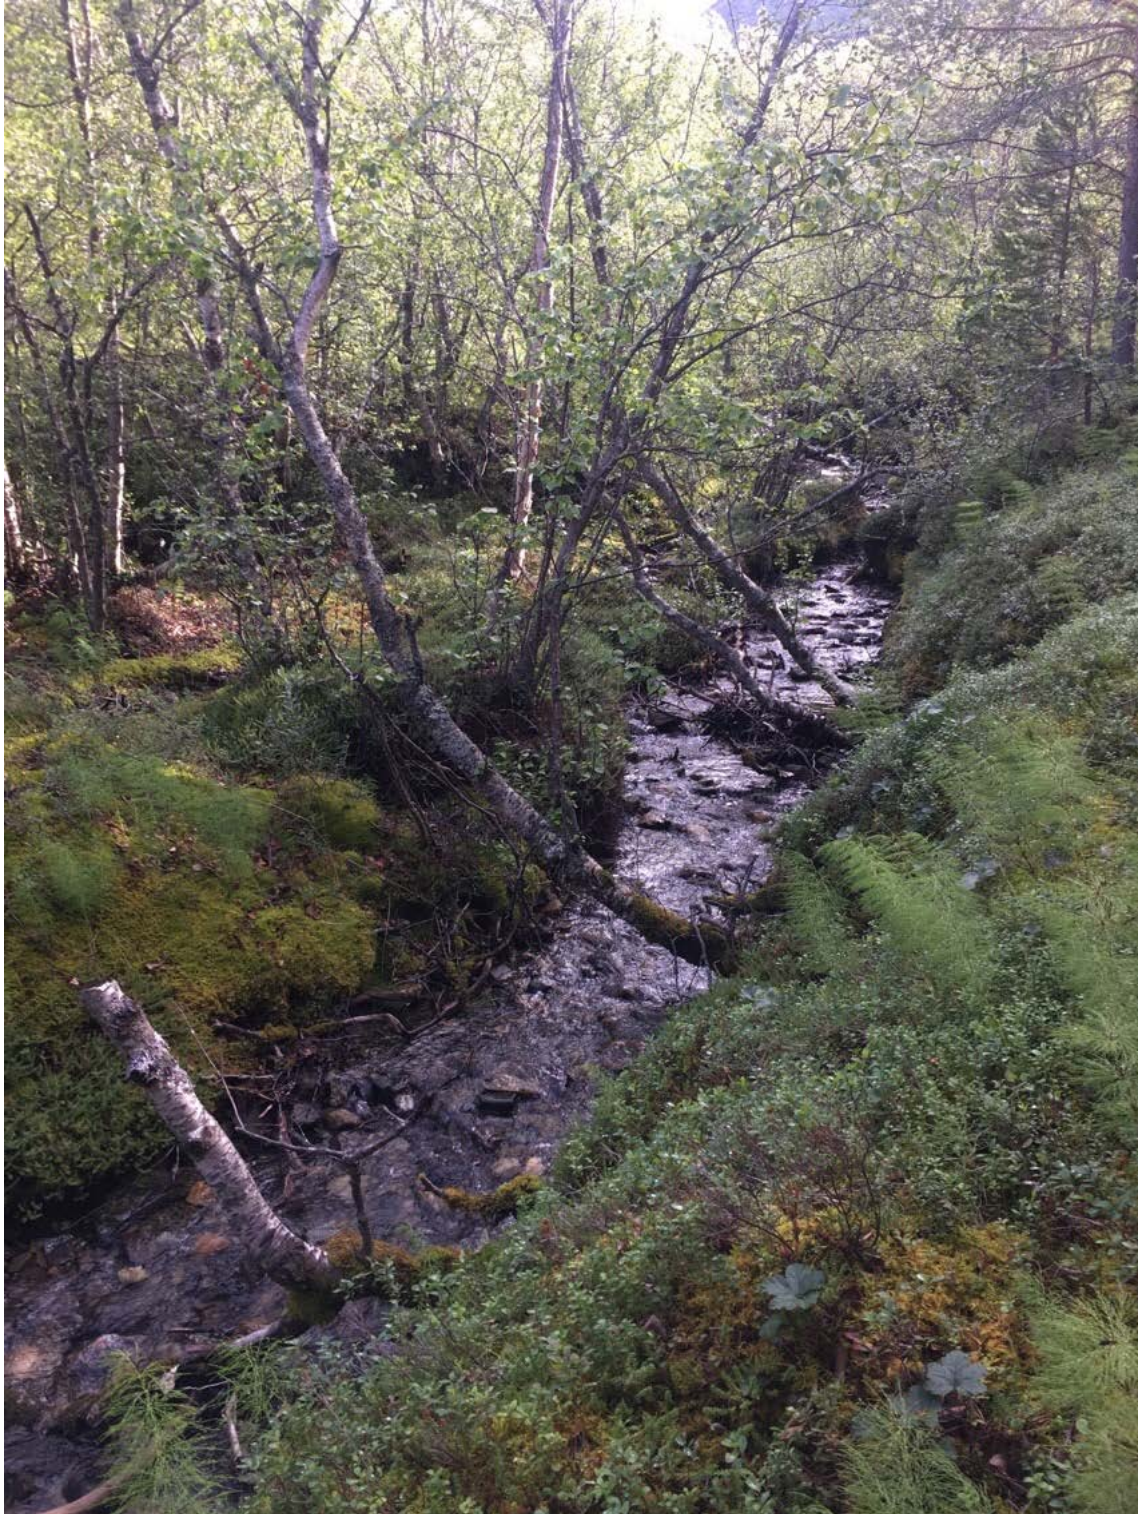
Figur 9 Godt kanalisert løp, uten tegn til erosjon, lavest side er mot vest.

Hovedløpene er godt kanalisert i dype løp i hele fjellsiden men viser ingen tegn til levéeer eller spor etter tidligere flomskred. Ingen av bekkeløpene har aktiv erosjon og kantene er dekket av mose (Figur 9).

Jordsmonnen er relativt tynn og bakken er hovedsakelig dekt av lyng og furuskog. Nærmere bekkeløpene endrer vegetasjonen karakter mot planter som trives i våtere terreng, og bladtrær (Figur 9 og 10). Der er ingen synlige løber eller andre skredavsetninger i avlagringsområdet (Figur 10 og 13).

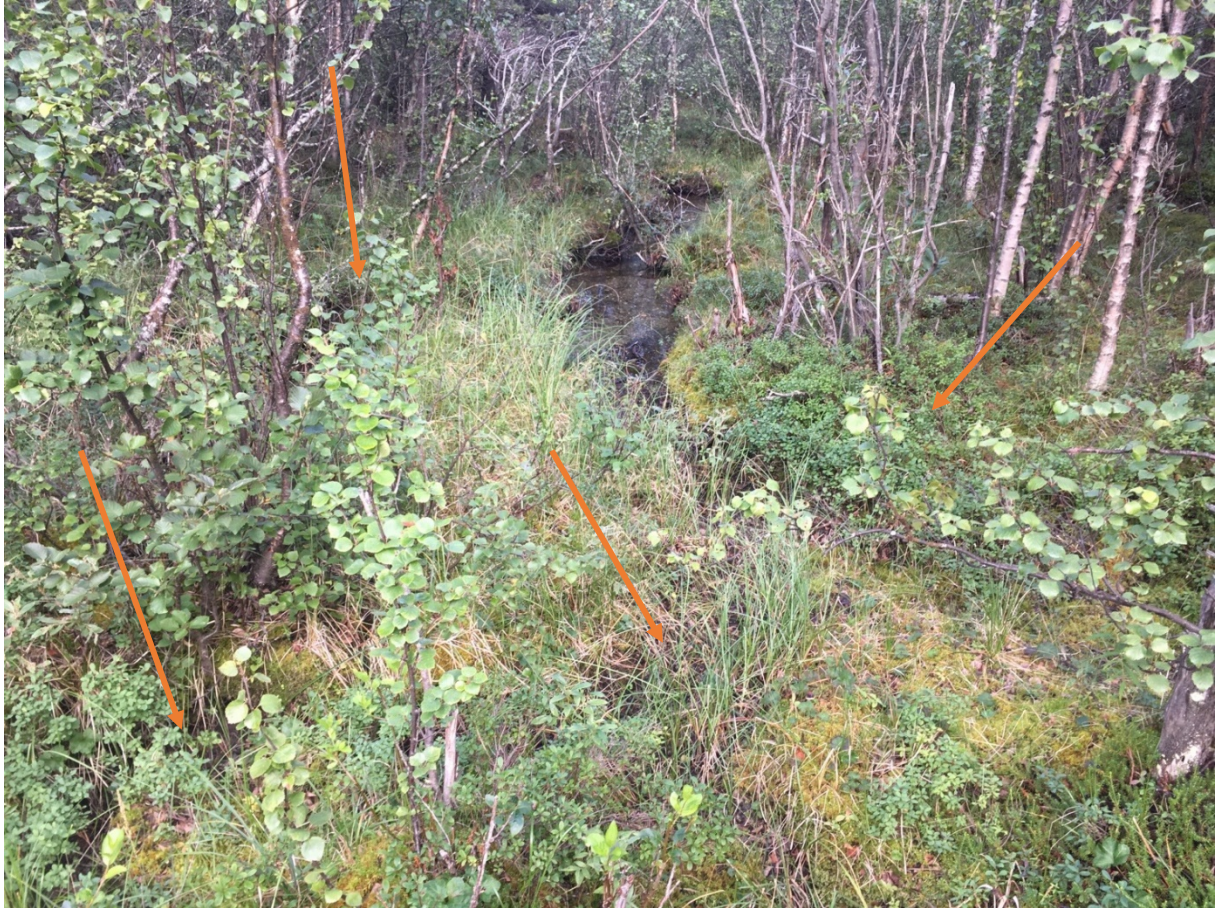
Figur 10 Avlagringsområde, alternative løp markert med pil aktive ved flom, stor forskjell i vegetasjon

stort areal (Figur 10, 13, 15). Meandrerende vannløp forflytter seg sideveis og vil uten ytre påvirkning fortsette erosjon og avlagring, og finne nye løp ved flom. Et meandrerende bekkeløp vil fordele vannmasser over et større område, slik at vanntrykket minker ved utløp.

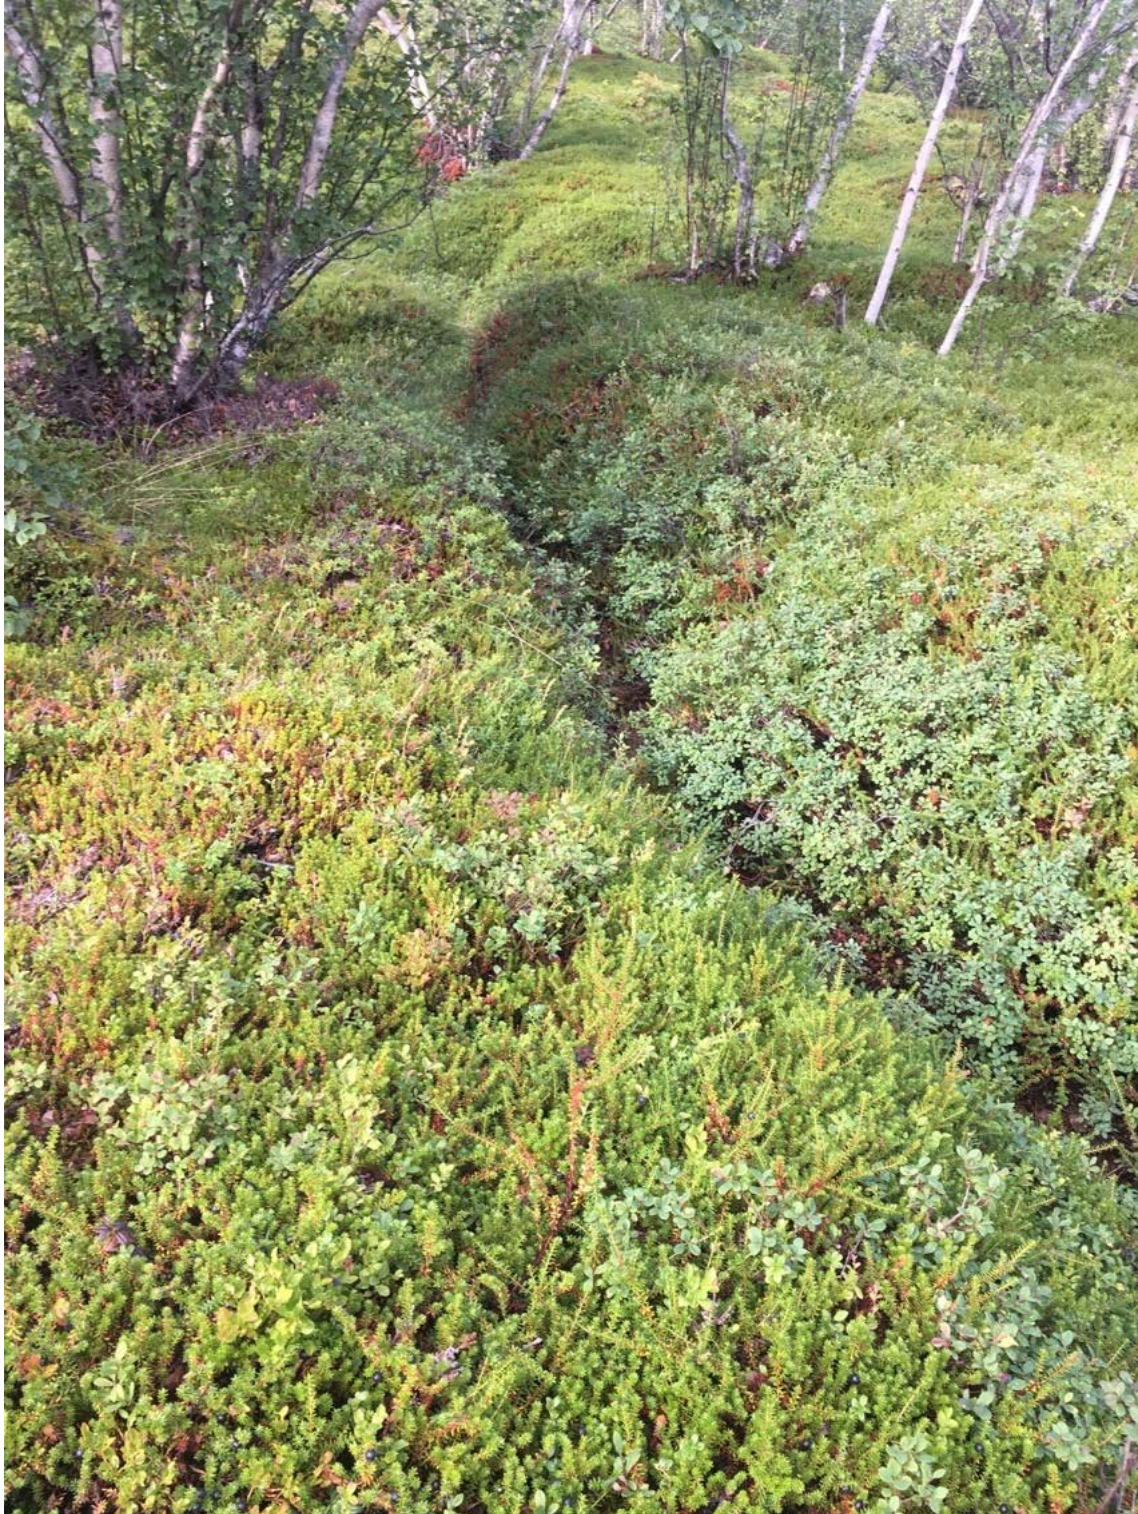
Figur 11 Bekkeløp aktiv ved høy vannføring, lite aktivt

Først ved 100 m kvoten var det et bredere og nylig erodert løp som kan være et potensielt utløsningsområde for jordskred, men som er for slakt for å utløse massetransport. Her tar bekken hovedløpet mot vest. Nedenfor 100 m er løpene godt definert og viser ingen tegn til erosjon. Allikevel er det flere mindre utspring mellom de delte bekkeløpene og vest for hovedløpet (Figur 10, 11 12). Utspringene renner i mindre dype kanaler som tydelig er i bruk ved flom, dokk uten stor erosjon. Noen større kanaler (Gamle løp, figur 16) er synlige og definerte men ser ikke ut til å ha vært aktive i nyere tid. Ingen sedimentasjon i utløpsområde tyder på jord eller flomskred.

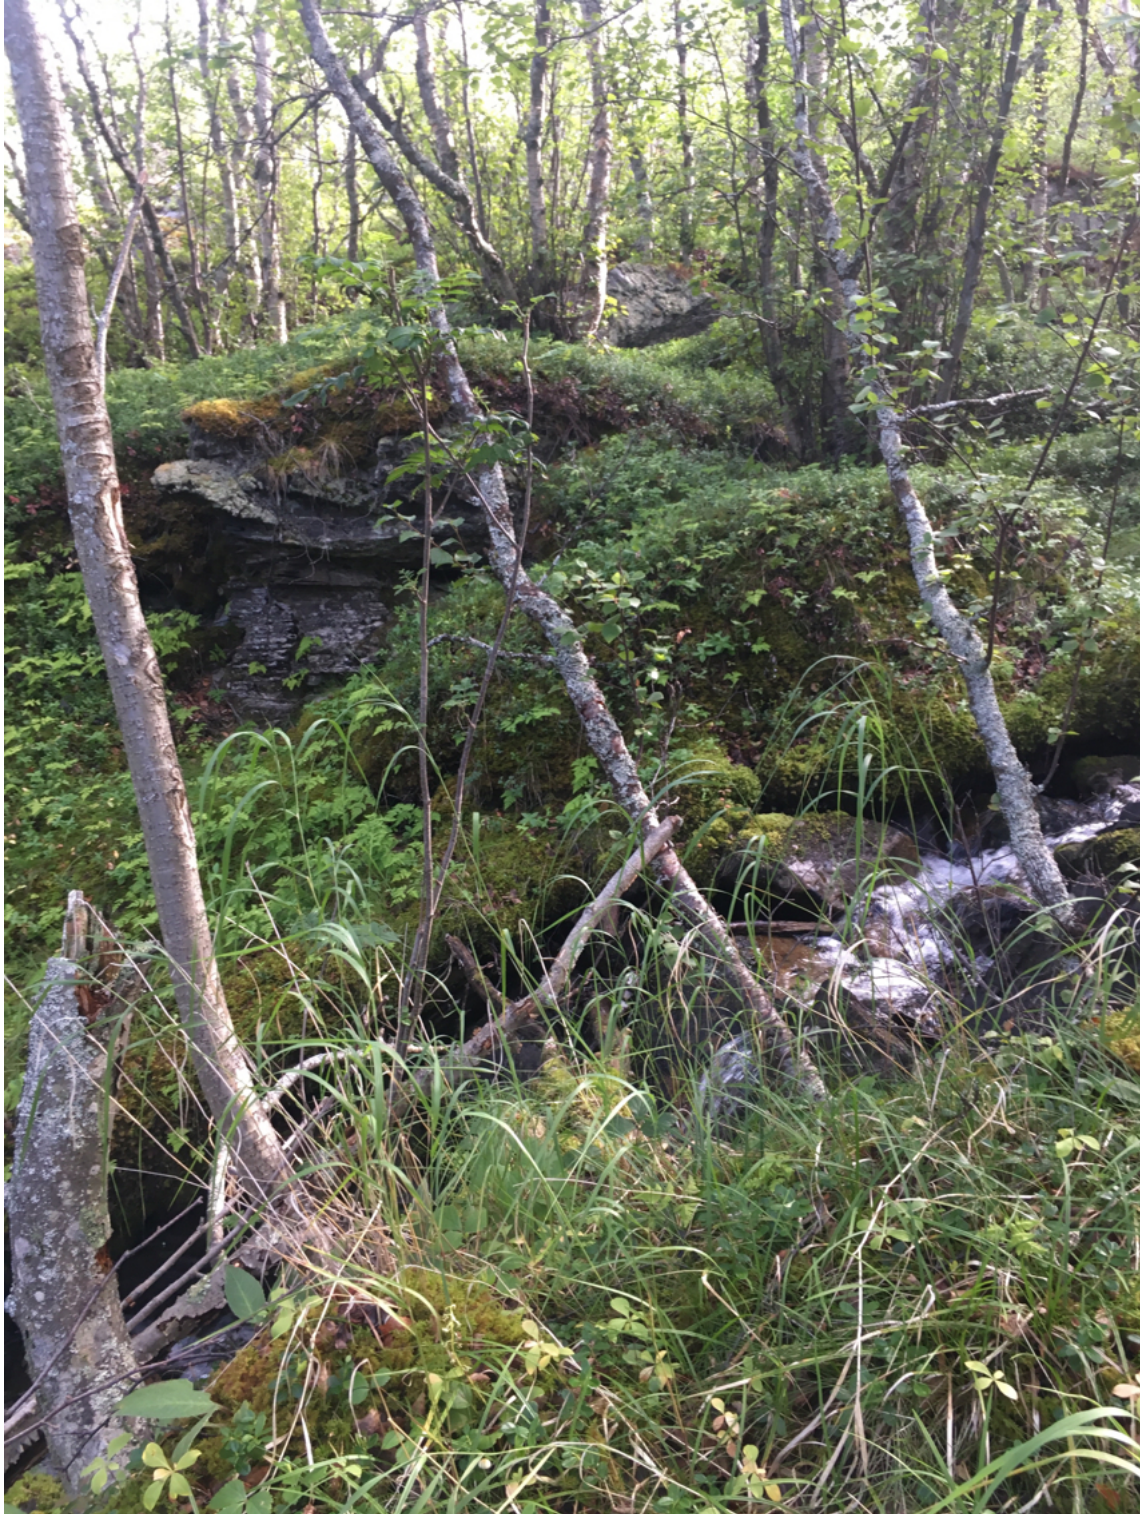
Figur 14 Klipper utspring i fjellsiden

Smalere løp høyre opp i skråningen men med et lavere utløpssone. Også flere utspring og tegn på kanaler som er i bruk ved høy vannføring. Ingen tegn til potensielt utløsningsområde, erosjon i kanaler eller avlagring i utløpssone. Betydelig mindre vannføring generelt.

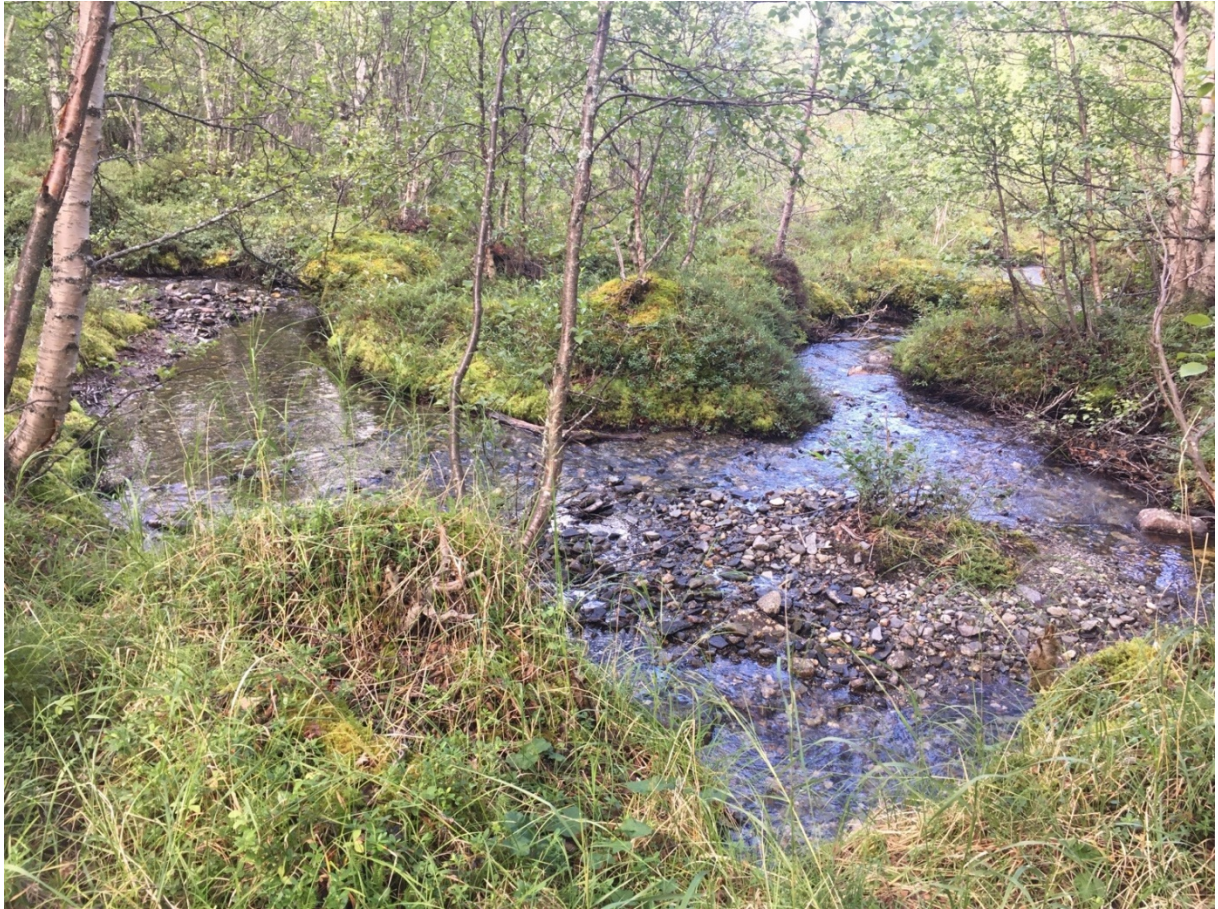
Figur 15 Avlagingsområde, meandrerende bekk

Helningen fra bekkeløpene legger seg fort over et lite område og det er tydelig endring i vegetasjon tilpasset våtere mark og spredning i utløpsområde ved høyere vannføring. Bekkeløpene meandrerer kraftig og i dype løp, med spredning og alternative løp over et
